오산 보강토옹벽 붕괴사고 조사 결과

- 설계, 시공, 유지관리 전 단계에 걸친 복합 부실이 붕괴 원인
- 보강토옹벽 건설기준 개선, 유지관리체계 강화 등 고강도 재발방지대책 마련

□ 국토교통부(장관 김윤덕)는 지난 7월 16일 경기 오산시 가장동에서 발생한 보강토옹벽 붕괴사고* 관련, 중앙시설물사고조사위원회(위원장 계명대학교 권오균 교수, 이하 사조위)의 사고조사 결과와 함께 유사사고 재발방지대책을 발표하였다.

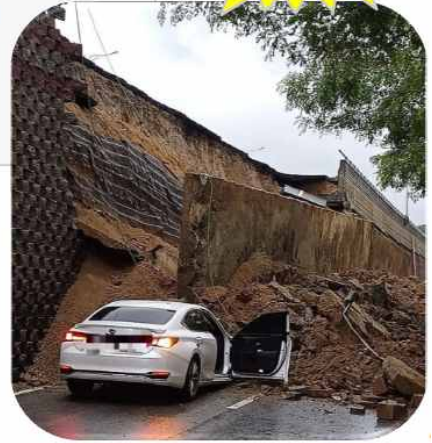
01. 보강토체 우수 유입

- 배수로 균열, 이격
- 포장체 균열, 파손
- 신축이음부 균열
- 땅꺼짐

다량의 지표수
뒤채움부 유입

02. 유입수 지체

- 뒤채움재 세립분 과다
- 유입수로 인한 세립분 누적
- 배수기능 저하

유입수 체류로 인한
벽체 배면수압 상승

03. 연결부 취약

- 블록 이탈 및 보강재 부분 파단

붕괴사고

- 작용력 증가: 우수 침투로 인한 배면수압 증가, L형 옹벽 하중 조건 적용 미흡
- 저항력 감소: 세립분이 많은 뒤채움재 적용, 블록 크기 축소, 배수설계 미흡 등

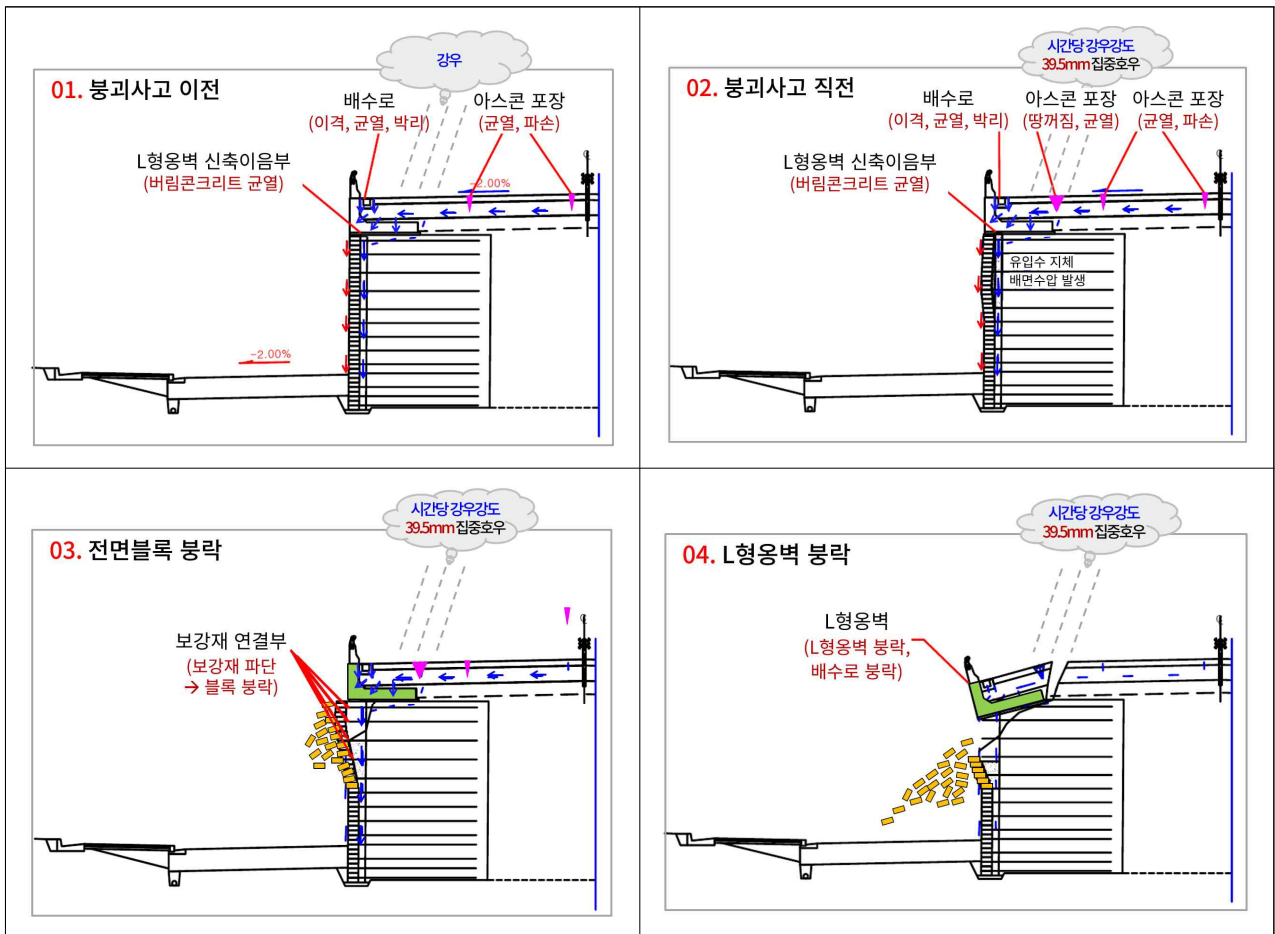
□ 붕괴 과정

○ (붕괴 원인) 보강토옹벽 상부에 있는 배수로와 포장면의 균열을 통해 보강토옹벽으로 빗물이 지속적으로 유입되어 뒤채움재*가 약화되었고, 보강토옹벽 상단에 설치된 L형 옹벽이 침하되면서 포장면 땅꺼짐과 균열이 발생하였다. 사고 직전 시간당 39.5mm의 집중호우에 의하여 균열과 땅꺼짐 부위로 빗물 유입이 증가하였으며, 이 유입수가 제대로 배수되지 않아 보강토옹벽에 작용하는 압력(수압)이 가중되어 붕괴된 것으로 분석되었다.

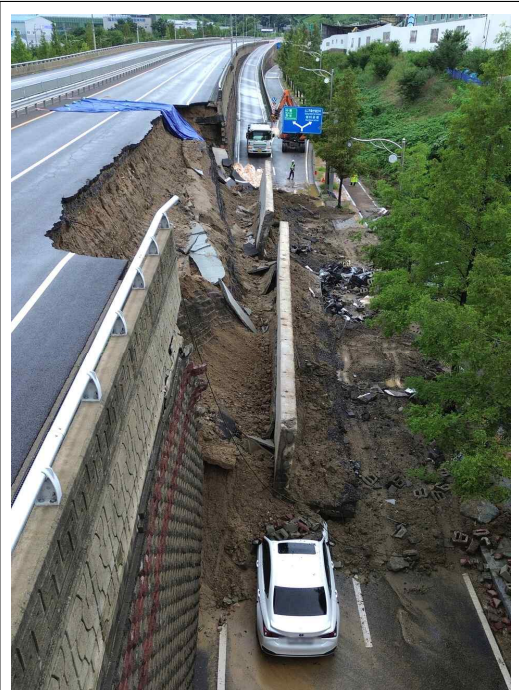
< 사고 현황 >

- 사고일시 : '25. 7. 16.(수) 19:04 경
- 사고내용 : 오산시 가장교차로 인근 서부우회도로 보강토옹벽* 40m 붕괴
* 전체 연장 338m, 최대높이 10.1m (시설물안전법 2종 시설물)
- 피해내용 : (인적) 사망 1명, 부상 1명
(물적) 차량 2대 매몰, 보강토옹벽 40m 붕괴
