## 광명 신안산선 터널 붕괴사고 조사결과

- 설계 오류, 시공 및 감리 시 부적정 등… 사업단계 곳곳 부실
- 주체별 과실에 따른 영업정지 처분, 형사고발·수사협조 등 엄정 조치 예정

\* '25.4.11(금) 15:10경 광명시 일직동 양지사거리 인근 지하에서 공사 중이던 신안산선 5-2공구 2아치터널(L=51.25m) 붕괴 및 상부도로인 오리로 함몰(1명 사망, 1명 부상)

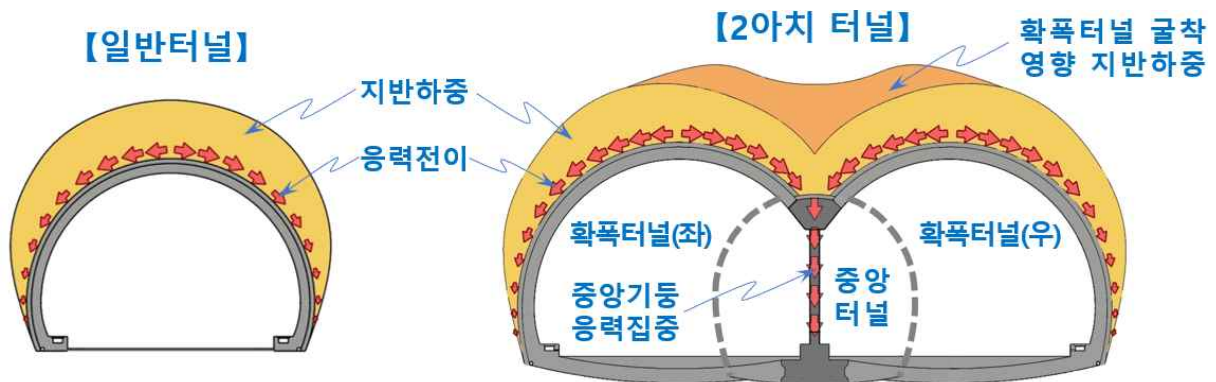
- **(일반터널)** 위에서 누르는 힘(지반하중)을 원형 천장 구조(아치)가 분산하여 지지(응력전이)하므로, 기둥없이도 지탱 가능
- **(2아치터널)** 좌·우 확폭터널 굴착 과정에서 중앙기둥에 응력이 집중되므로, 하중 예측에 대한 보다 정밀한 정확도 필요
